Informe de Monitoreo de Vibraciones

Proyecto
“Mina de Cobre Panamá”

Preparado para:
Minera Panamá, S.A.

Octubre, 2016

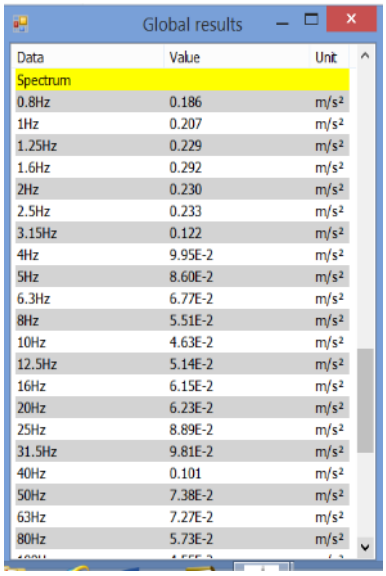
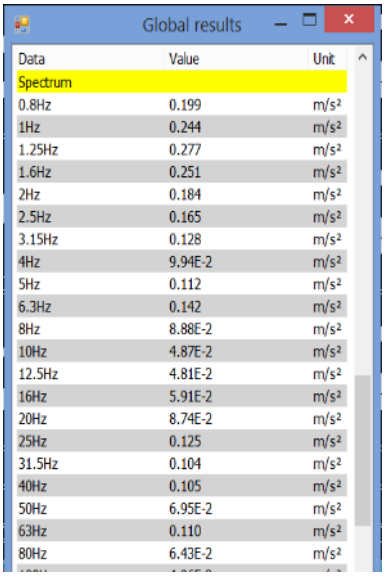
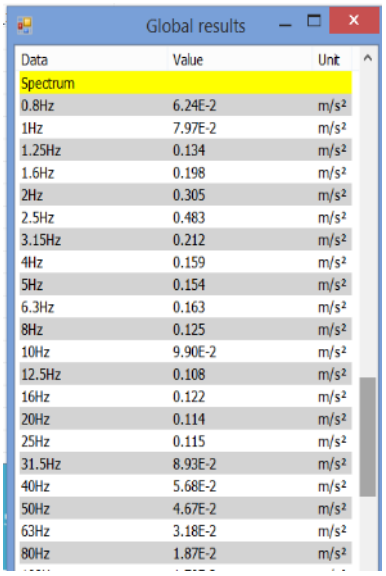
Plataforma de Trituración – Mina

El monitoreo realizado a Julio Villareal (asiento del operador del cargador frontal) en el área de la Plataforma de Trituración - Mina, registró valores debajo de los límites establecidos en el Reglamento Técnico utilizado como referencia (ver tabla 2.7.3 e imágenes 2.7.2 y 2.7.3).

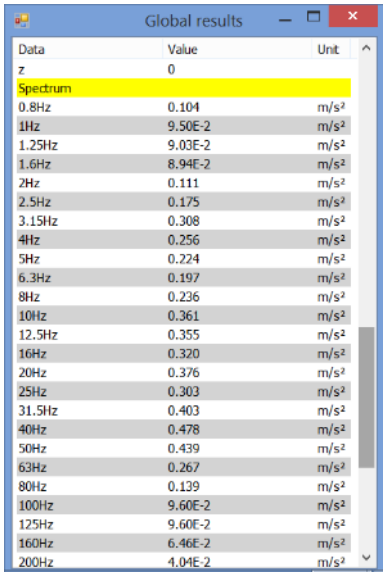
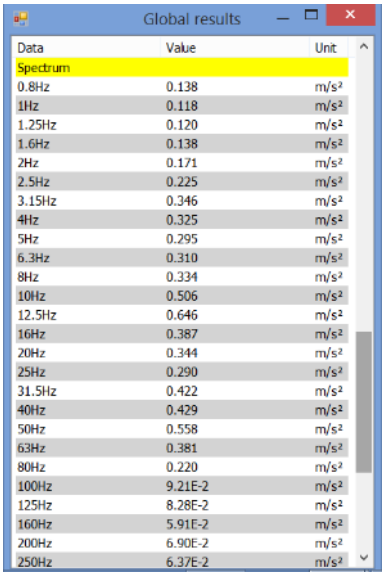
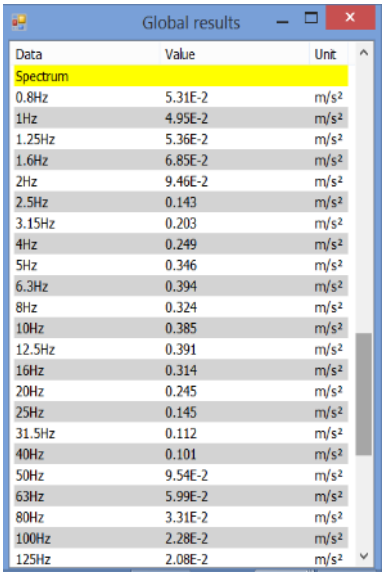
Sector 1 – Presa Norte TMF (Punto 1)

La medición de vibración humana realizada al operador del tractor de cadenas en el área del Sector 1 – Presa Norte TMF (Punto 1), Benjamín Caballero (ver imágenes 2.7.4 y 2.7.5), registró valores que se encuentran por debajo de los valores establecidos en el Reglamento Técnico Nº DGNTI-COPANIT-45-2000 (ver tabla 2.7.4).

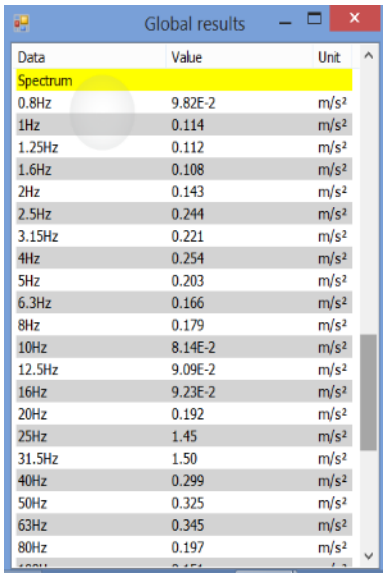
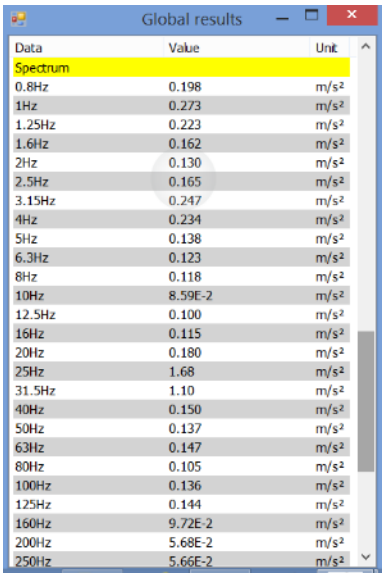
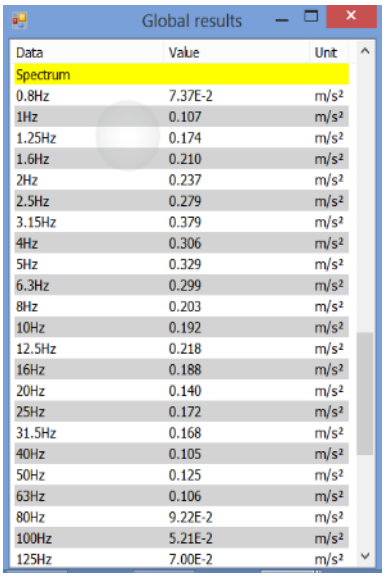
Sector 1 – Presa Norte TMF (Punto 2)

En la tabla 2.7.5, podemos observar que los valores del monitoreo de vibraciones realizado en el asiento del operador de la compactadora vibratoria, Daves Vásquez, en el área del Sector 1 – Presa Norte TMF (Punto 2), no sobrepasan los niveles normados establecidos en el Reglamento Técnico Nº DGNTI-COPANIT-45-2000 (ver imágenes 2.7.6 y 2.7.7).

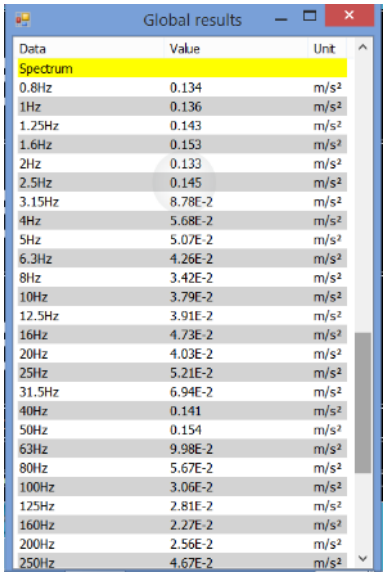
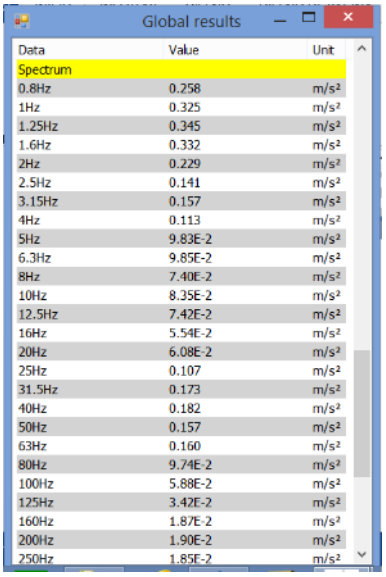
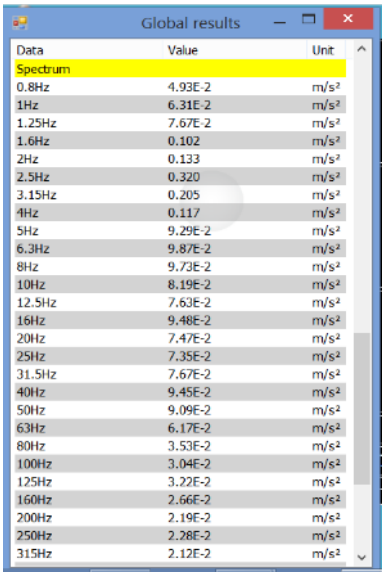
Plataforma de Trituración – Puerto

En la tabla 2.7.6 se observa que los valores obtenidos en la medición realizada en el área de la Plataforma de Trituración - Puerto, al trabajador Basilio Rodríguez - asiento del operador del cargador frontal (ver imágenes 2.7.8 y 2.7.9), se encuentran por debajo de los valores normados en el Reglamento Técnico de Referencia.

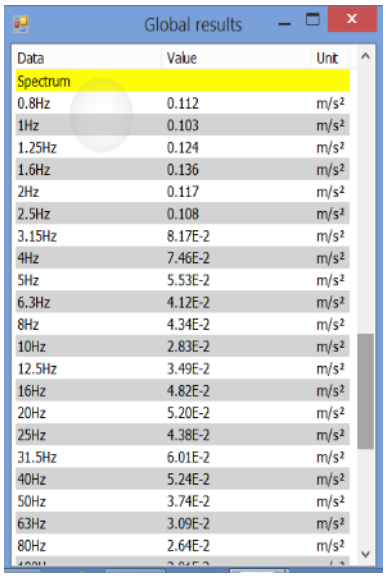
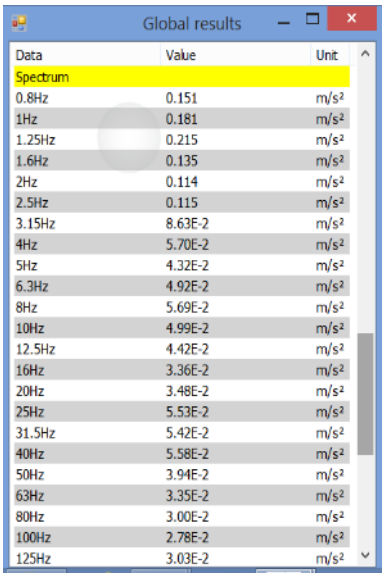
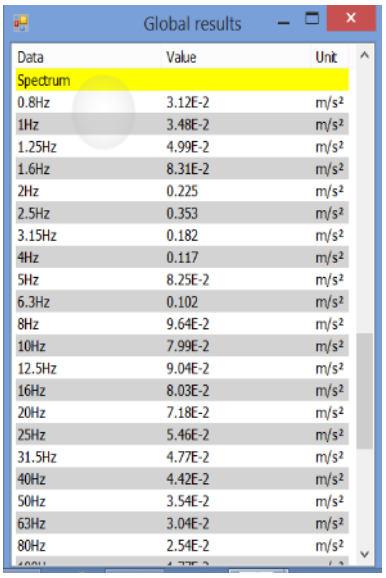
Planta de concreto – Puerto

En la tabla 2.7.7 se observa que los valores obtenidos en la medición realizada en el área de la Planta de concreto - Puerto, al colaborador Enrique Rodríguez - operador del cargador frontal (ver imágenes 2.7.10 y 2.7.11), se encuentran por debajo de los valores normados en el Reglamento Técnico de Referencia.

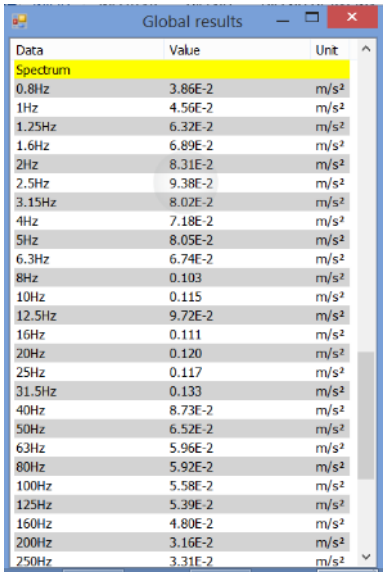
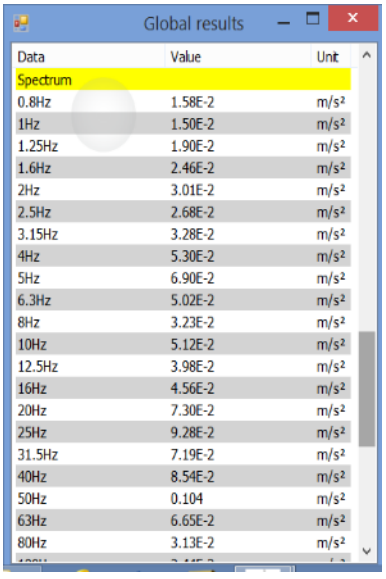
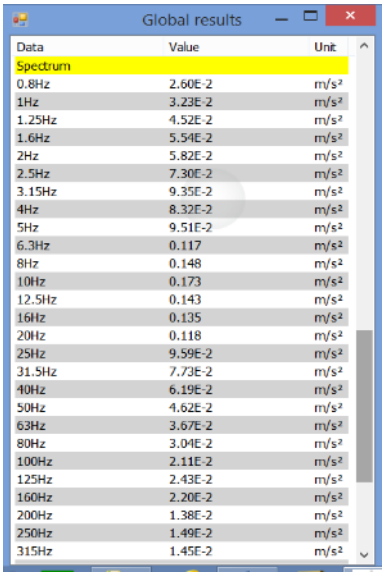
Área 45 – Puerto

En la tabla 2.7.8 se observa que los valores obtenidos en la medición realizada en el área del Área 45 – Puerto, al trabajador Gilberto Cedeño - operador de la excavadora hidráulica (ver imágenes 2.7.12 y 2.7.13), se encuentran por debajo de los valores normados en el Reglamento Técnico de Referencia.

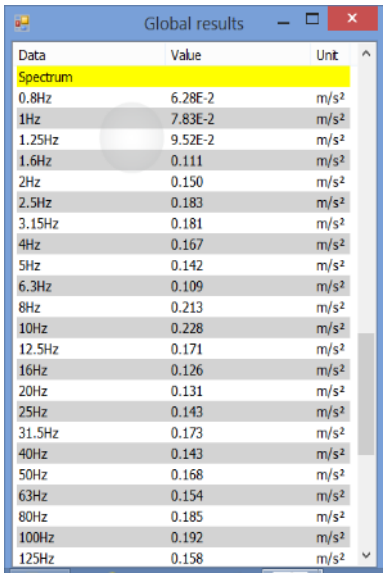
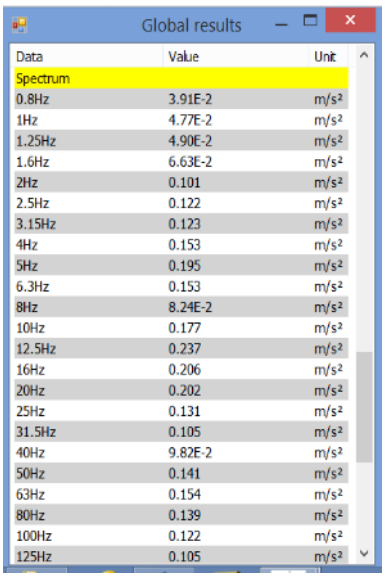
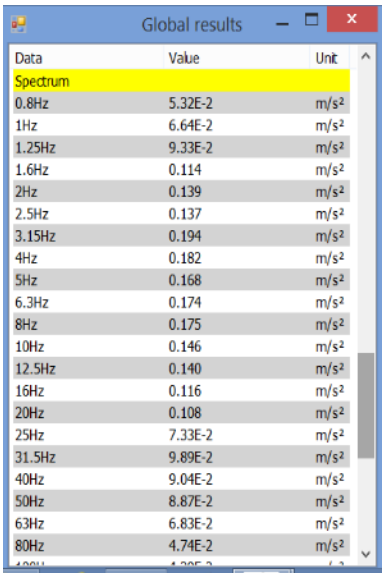
Cantera del Puerto

El monitoreo realizado a Francisco Julio (asiento del operador de la excavadora hidráulica) en la Cantera del Puerto, registró valores por debajo de los límites establecidos en el Reglamento Técnico utilizado como referencia (ver tabla 2.7.9 e imágenes 2.7.14 y 2.7.15).

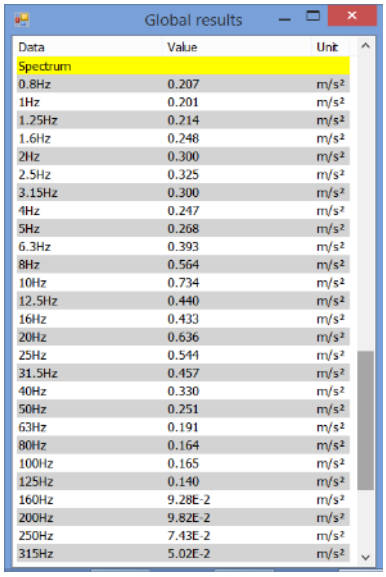
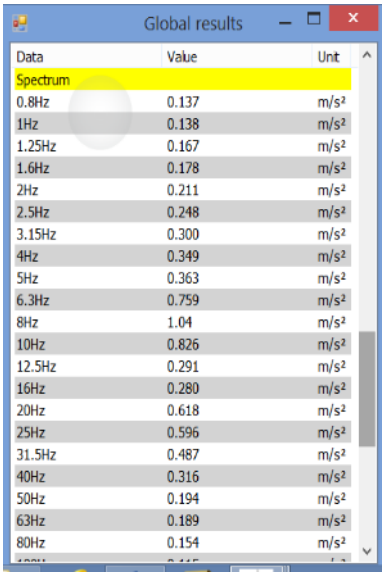
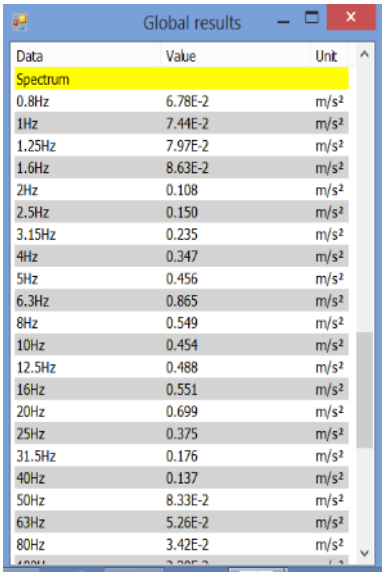
Sector 1 – Presa Norte TMF (Punto 3)

El monitoreo realizado a Joel Santos (asiento del operador del tractor de cadenas) en el Sector 1 – Presa Norte TMF (Punto 3), registró valores por debajo de los límites establecidos en el Reglamento Técnico utilizado como referencia (ver tabla 2.7.10 e imágenes 2.7.16 y 2.7.17).

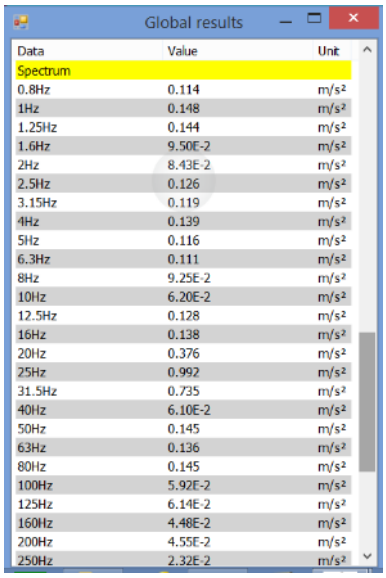
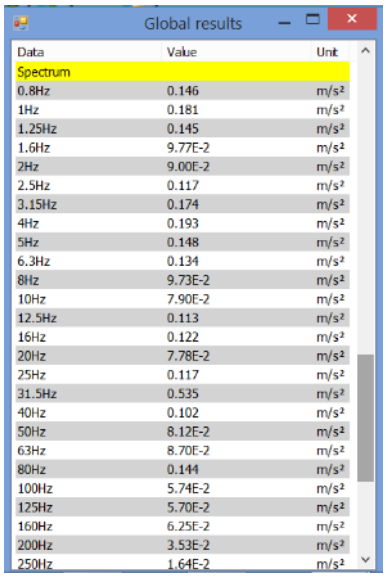
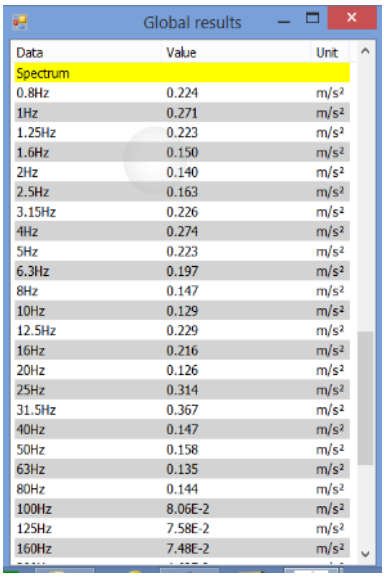
Los niveles de vibraciones monitoreados al operador de la compactadora vibratoria, Jason Montenegro, en el Sector 1 – Presa Norte TMF (Punto 4) se encuentran por debajo del valor máximo establecido en Reglamento Técnico Nº DGNTI-COPANIT-45-2000 (ver tabla 2.7.11 e imágenes 2.7.18 y 2.7.19).

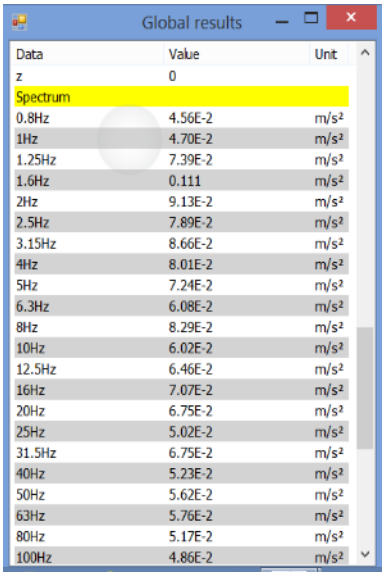
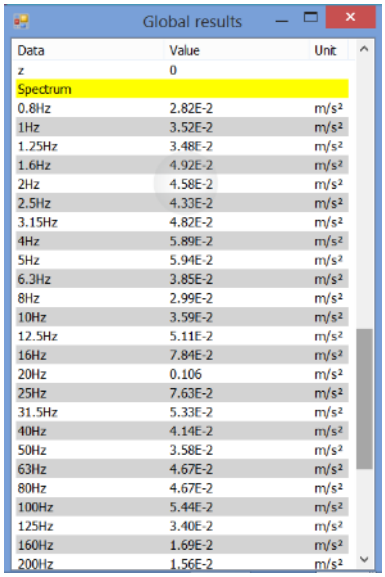
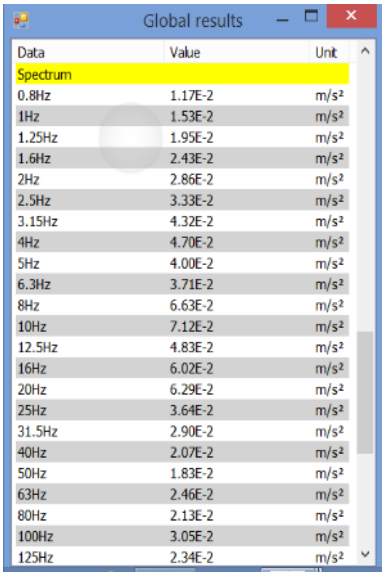
Flotation – Planta de Procesos

En la tabla 2.7.12 se observa que los valores obtenidos en la medición realizada en el área de Flotation – Planta de Procesos, al trabajador Giovanni Sánchez - operador de la excavadora hidráulica (ver imágenes 2.7.20 y 2.7.21), se encuentran por debajo de los valores normados en el Reglamento Técnico de Referencia.
